# 사고예방안내문

## - 집중호우 및 태풍 -

KB 손해보험

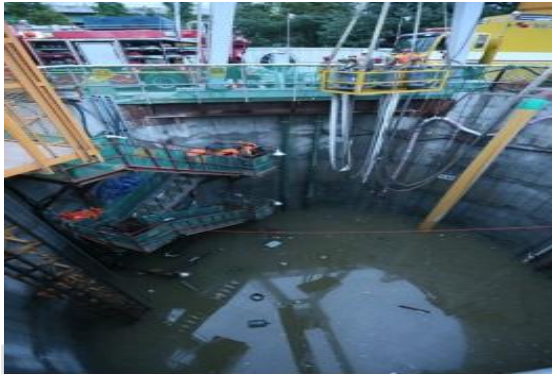
#### 집중호우로 인한 침수

- ✓ 건물 **지하**에 위치한 전기/기계실 등의 **침수**
- ✓ 폭우로 인한 저장된 **화학물질의 소실 및 유입**
- ✓ 호우로 **저지대** 및 **하천 인근** 침수

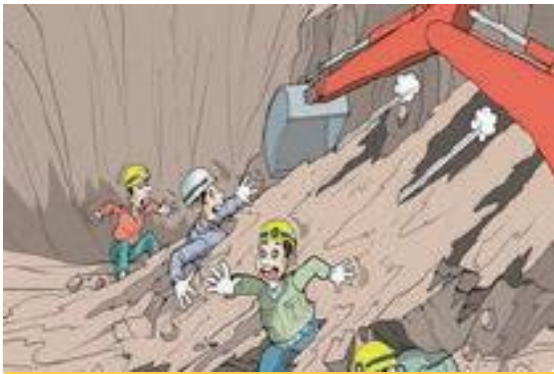
#### 호우로 인한 지반붕괴·토사유출

- ✓ **지반약화**, **사면보양 소홀**, **배수불량** 등으로  
건물/시설물 **파손**
- ✓ **사면**, **저지대** 및 **배수로**로 작업 중 **매몰사고**

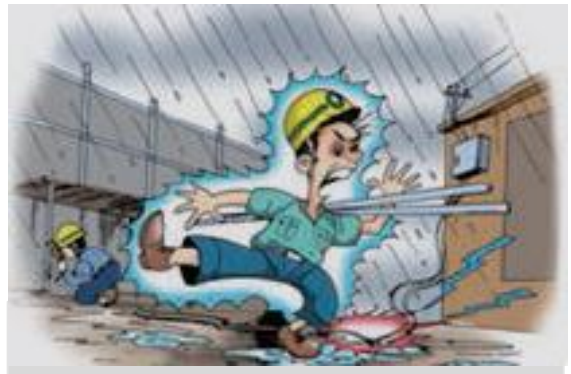
#### 감전·추락 등 사고

- ✓ 외부로 노출된 전기설비 **취급**, 전기시설  
침수, 전기 충전부에 신체접촉 등으로 인한  
작업자 **감전사고**
- ✓ 작업 중 바닥 미끄러짐에 의한 **추락사고**

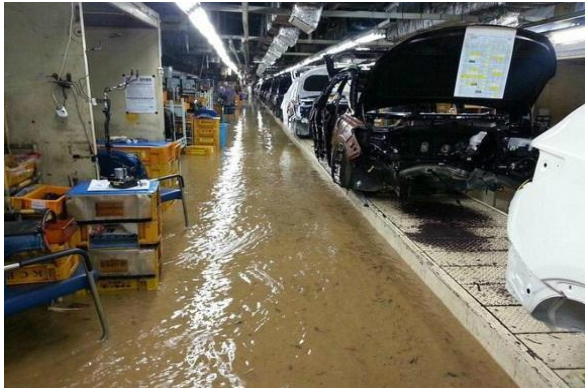
**사고형태** 침수

**사고개요** 비를 동반한 태풍의 영향으로 공장 지하층 침수로 건물, 기계 등 피해

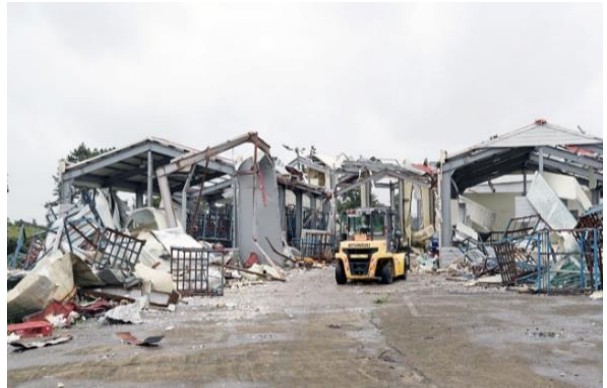
**사고형태** 건물 붕괴

**사고개요** 태풍상륙에 의해 강풍이 몰아치며 건물붕괴 및 옥외시설물 피해

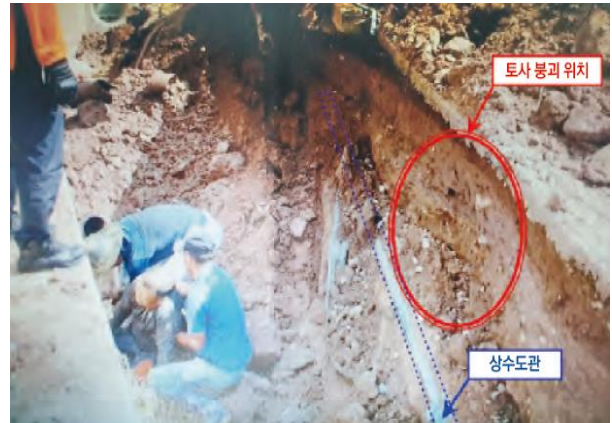
**사고형태** 토사 붕괴

**사고개요** 아파트 신축공사 현장에서 굴착토면 오수관로 연결작업 중 토사붕괴로 사망

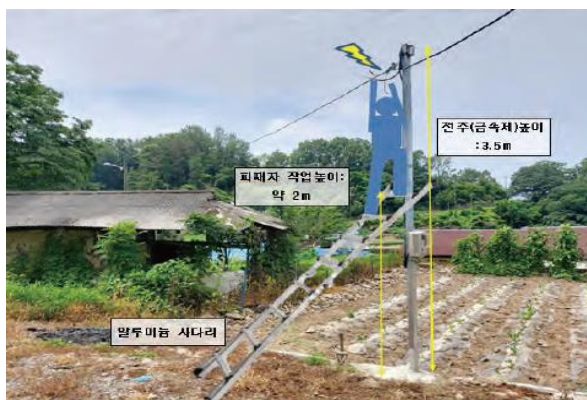
**사고형태** 감전

**사고개요** 22.9kV 배전선로 작업 중 감전추락

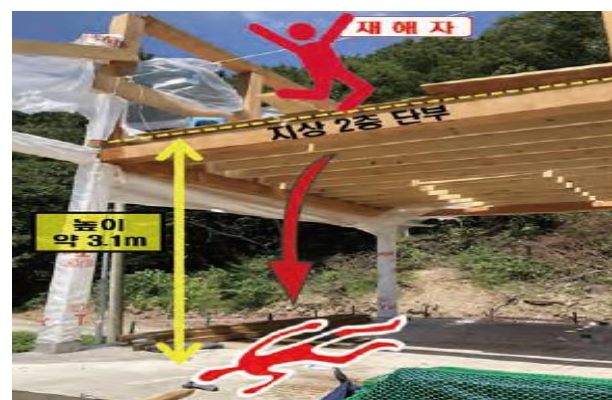
**사고형태** 추락

**사고개요** 2층 단부에서 우천대비 점검 중 추락사망
