여름철 자연재해 사고사례 및 대응요령 안내문

- 태풍, 집중호우 -

재물해상파트
2022.06

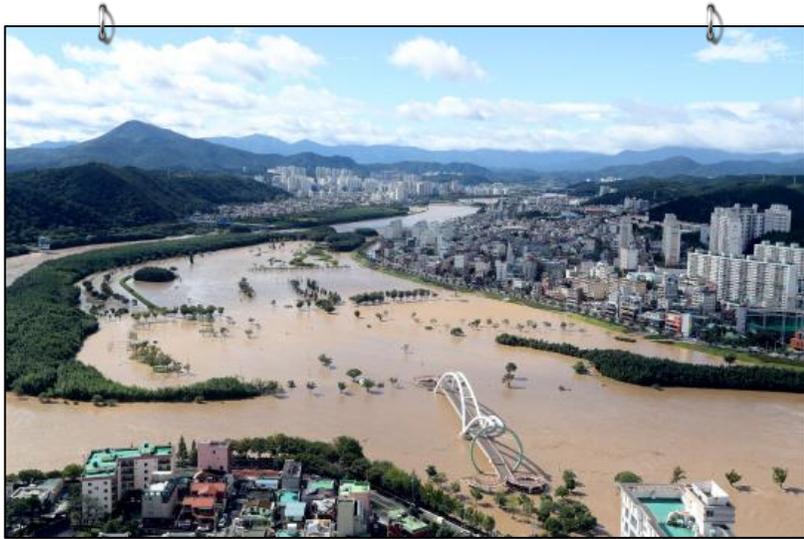
▶ 2016년 18호 태풍 ‘차바’

- | 장소 : 제주도, 남해안 일대
- | 발생시기 : 2016.10.05 ~ 2016.10.05

- | 한반도 해수면 온도는 통상 8월보다 9~10월에 더 높으므로 가을태풍은 발생빈도는 적지만 강도가 강합니다.
- | 최대풍속은 고산에서 49.0m/sec로 역대 2위를 기록하였으며, 건물 구조물이 파괴되는 수준의 강풍이 발생하였습니다.
- | 강수량 기록은 제주도 산간 659.5mm, 그 밖의 제주지역과 남부지방에 100~300mm의 호우가 발생하였습니다.

1. 인명피해 사망 및 실종 10명
2. 재산피해 약 2,150억원
3. 울산지역은 만조시간대에 태풍으로 인한 많은 비가 내려 바다로 빠져나가지 못한 태화강이 범람하여 시내와 농경지가 침수 되었습니다.
4. 제주도와 남부지방은 사유시설과 공공시설에 구조물 파손, 정전, 침수 등이 발생하였습니다.

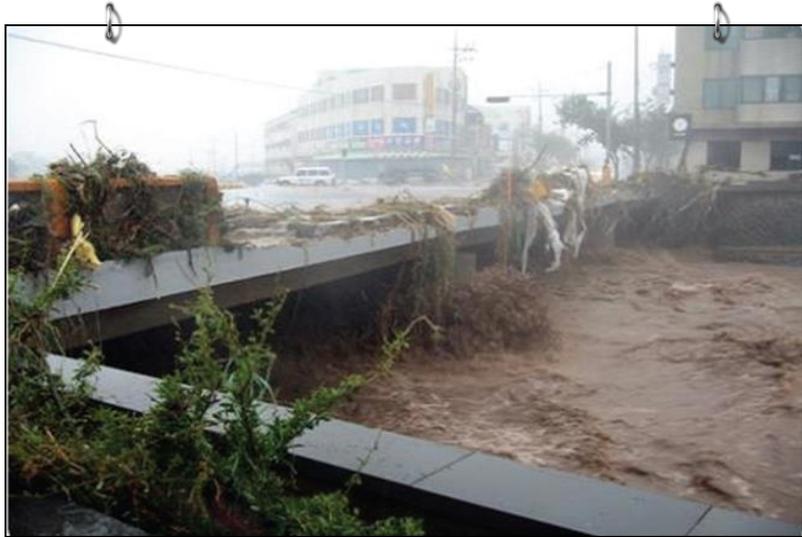
▶ 2007년 11호 태풍 '나리'

- | 장소 : 제주도, 지리산 및 전남 남해안 일대
- | 발생시기 : 2007.09.15 ~ 2007.09.17

- | 제주도에 15일 밤부터 태풍의 직접적인 영향으로 많은 비가 내리기 시작하여, 16일 제주 북부와 산악지역으로 호우가 확장되었습니다.
- | 3일간 제주도에 무려 659.0mm의 폭우가 내렸습니다.
- | 16일에는 일 강수량 420.0mm가 내려 제주 기상청 관측 이래 최대 기록을 경신하였습니다.

1. 인명피해 14명(사망 13, 부상 1)
2. 총 재산피해 약 1,300억원
3. 하천의 통수능 부족으로 인하여 범람이 발생하여 저지대에 심각한 침수피해가 발생하였습니다.
4. 자연제방의 수림과 도로가 유실되는 피해가 발생하였습니다.

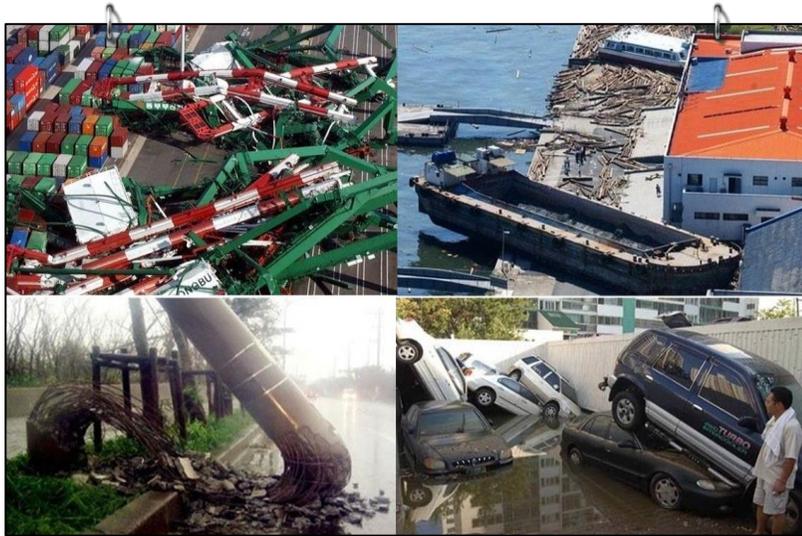
▶ 2003년 14호 태풍 ‘매미’

- | 장소 : 제주도, 고산 등 남부지역
- | 발생시기 : 2003.09.12 ~ 2003.09.13

1. 인명피해 사망 및 실종 132명
2. 재산피해 약 4조 7천억원
3. 해일이 최대 439cm 기록으로 해안가 대부분 침수되었습니다. (부산 아쿠아리움 침수 및 남해안에 정박된 선박 피해)
4. 강풍에 의해 부산항 크레인, 건물 등 피해가 발생하였습니다. (대부분 부산, 경남지역에서 큰 피해 발생)
5. 산간지역은 산사태 및 침수피해가 발생하였습니다.

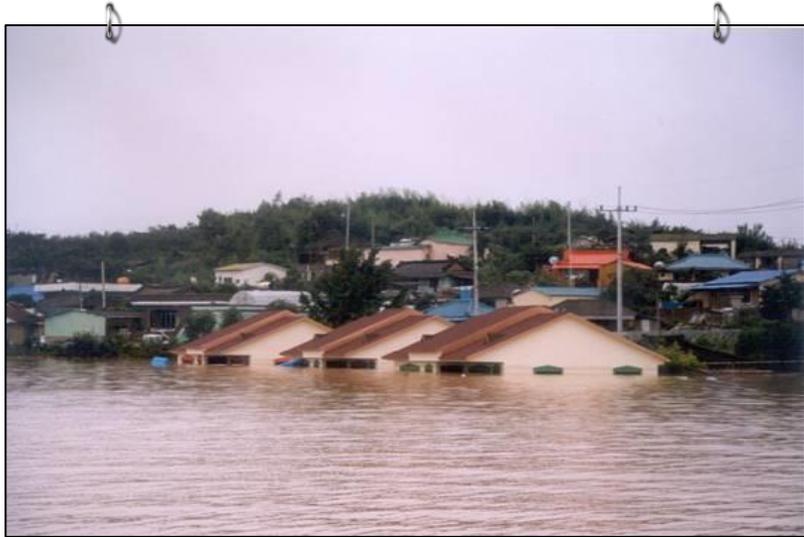
▶ 2002년 15호 태풍 '루사'

- | 장소 : 제주도, 강원도 속초
- | 발생시기 : 2002.08.31 ~ 2002.09.01

- | 한반도에서 느린 속도로 진행하여 강수의 지속시간이 길어지고, 지형적인 요인까지 더해져 집중호우가 발생하였습니다.
- | 풍속 상위 기록은 제주 43.7m/sec, 흑산도 33.3m/sec로 사람이 서있기 힘들 정도의 강풍이 발생하였습니다.
- | 강수량 상위 기록은 강릉 870.5mm, 대관령 712.5mm, 고흥 404.0mm로 기존의 일강수량 기록을 경신하였습니다.

1. 인명피해 사망 및 실종 246명
2. 재산피해 약 6조 9천억원
3. 해안가의 하구지역은 2m이상 침수 되었습니다.
(상류로부터 막대한 홍수량 유입으로 하천 및 호수 범람)
4. 산사태 발생, 교량붕괴 등으로 인한 수목 및 파편들의 해안가 유입으로 연안 및 해저의 오염이 발생하였습니다.
5. 항만시설 및 지방어항이 붕괴 및 유실 되었습니다.

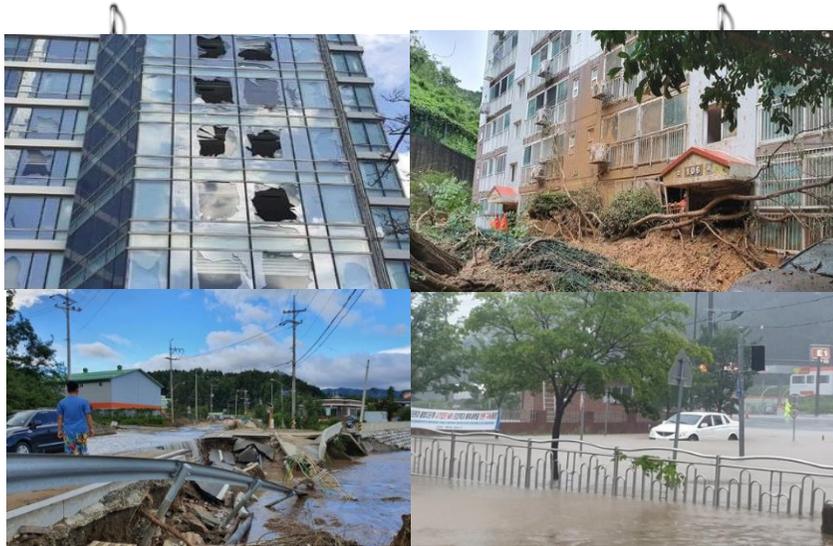
▶ 2020년 9호 태풍 ‘마이삭’과 10호 태풍 ‘하이선’

장소 : 제주도, 경상도, 강원 영동

1. 인명피해 사망 및 실종 2명
2. 재산피해 약 1조 9,000억 원
3. 부산 해안가에 위치한 고층건물 주변에 빌딩풍 현상이 발생하여 건물외벽/유리창 파손 등의 피해가 발생하였습니다.
4. 연속된 태풍발생으로 지반이 약해져 제주, 경상, 강원 동해안 곳곳에 산사태, 침수 피해가 발생하였습니다.

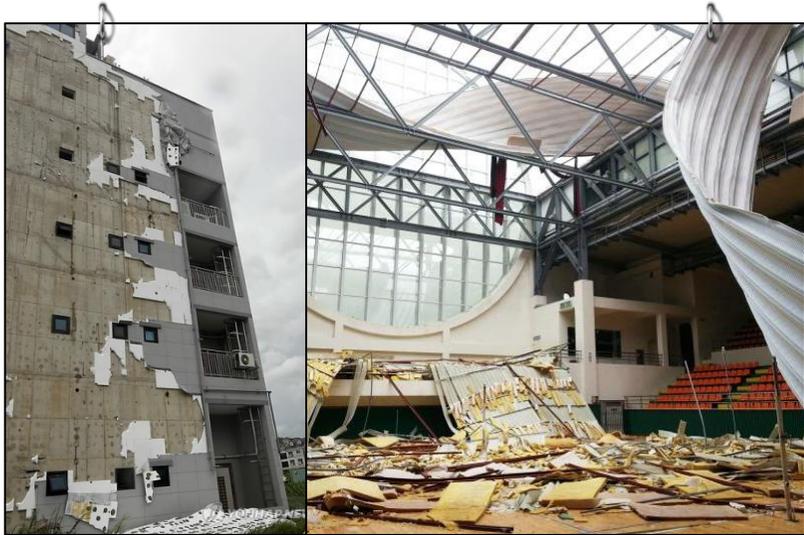
▶ 태풍에 의해 외벽 및 지붕 붕괴 사고

| 장소 : 공장, 체육관, 일반건물 등

- | 건물 외벽에 스티로폼 사이에 빗물이 들어가 접착부위가 약해진 상태에서 강풍이 불어와 외벽이 붕괴되는 피해가 발생합니다.
- | 태풍 볼라벤의 영향으로 OO군 실내체육관의 지붕이 붕괴, 실내의 마룻바닥과 음향, 전기장비의 수재 피해 사례가 있습니다.
- | 건물의 외벽과 지붕은 태풍의 강풍이 직접적으로 미치므로 재질과 연결상태에 따라 붕괴될 우려가 있습니다.
- | 외벽이 '외단열미장마감공법(드라이비트)'일 경우와 지붕이 Metal sheet일 경우 사고발생 빈도가 높습니다.

1. '외단열미장마감공법'을 적용할 경우 접착시공 불량으로 문제가 발생하므로 태풍 발생 전에 안전점검 받는 것을 권장합니다.
2. 공장이나 체육관 등의 지붕으로 많이 사용되는 Metal sheet는 중량이 가벼운 재질로 강풍에 약하므로, 연결상태 안전점검 및 구조물 보수보강 수행을 권장합니다.

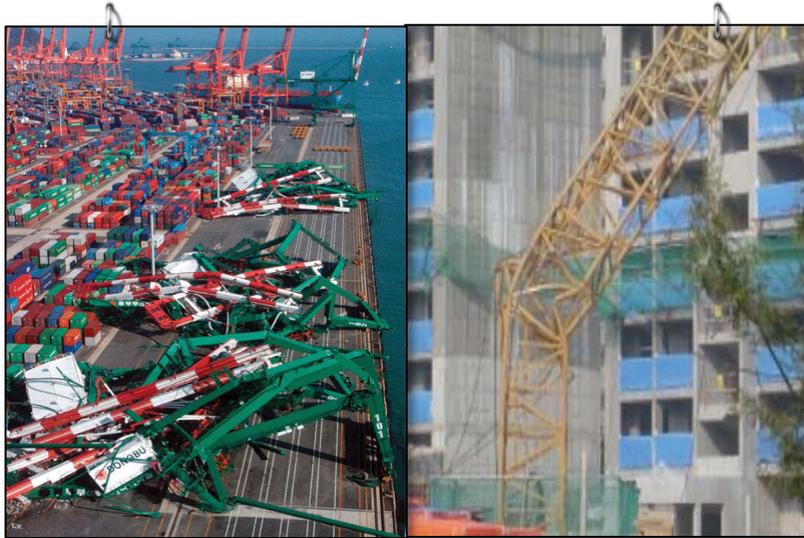
▶ 태풍에 의한 타워크레인 전도 사고

| 장소 : 건설현장 및 컨테이너 부두

- | 태풍 매미의 부산항 타워크레인 전도 사고는 부산기준의 타워크레인 설계 기본풍속(40m/sec)보다 태풍의 최대순간풍속(60m/sec)이 월등히 높은 것이 주 원인이었습니다.
- | 대부분 타워크레인 지지방식이 와이어로프 방식이므로 태풍에 대비하지 않을 경우 와이어로프의 파단으로 타워크레인이 전도되거나 구조물이 휘어지는 사고가 발생할 수 있습니다.
- | 크레인의 지지방식이 자유직립식인 경우 지지상의 취약성으로 인해 크레인의 전도 및 기울어지는 사고가 발생할 수 있습니다.

1. 사전에 충분한 굵기의 와이어로프 사용하는 것을 권장합니다. (안전율 4이상)
2. 와이어로프의 설치간격, 각도 준수 및 체결방법 적합성 등 충분한 안전성을 확보하여야 합니다.
3. 지지대의 철골이나 콘크리트는 충분한 강도로 설계 및 시공이 이루어져야 합니다.

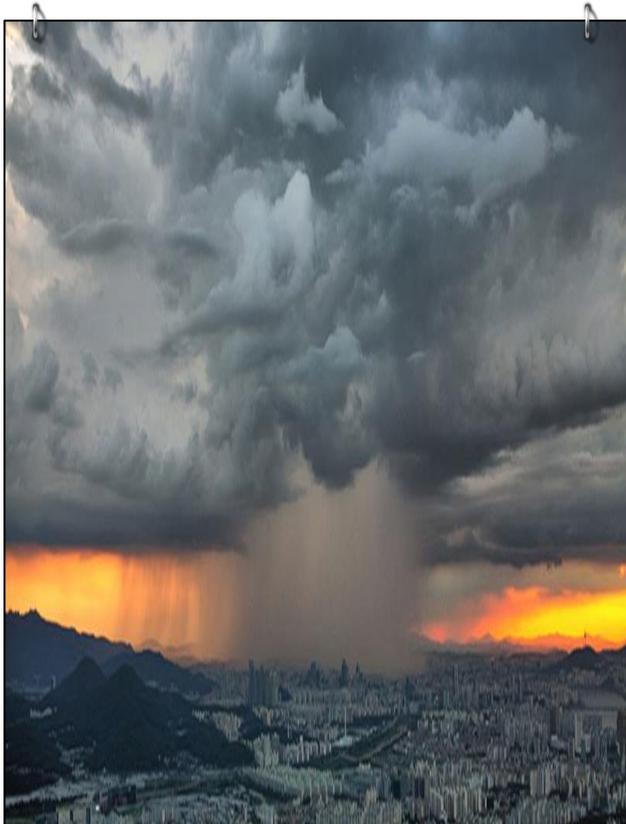
<최근 10년간 지역별 호우 피해액 현황>

집중호우는 최근 10년간 우리나라 자연재해의 30%이상을 차지하고, 기후변화로 점차 증가하고 있습니다.

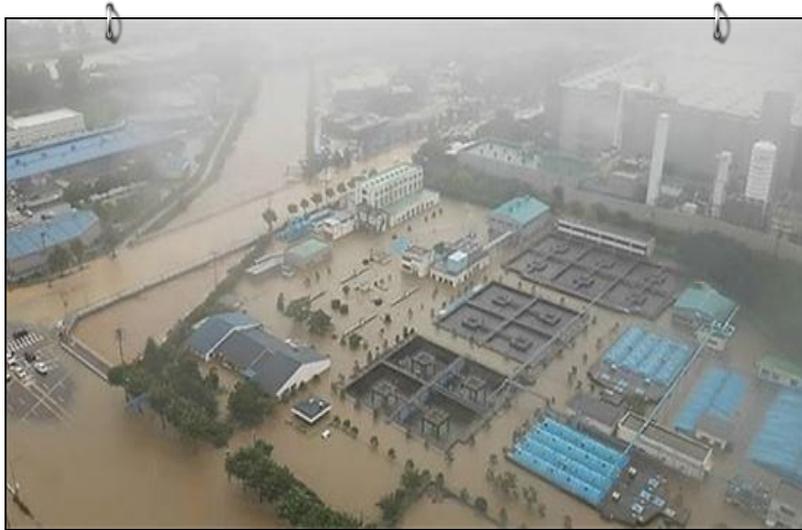
▶ 2017년 충청지역 집중호우

- | 장소 : 청주, 괴산, 진천 등
- | 발생시기 : 2017.07.14 ~ 2017.07.16

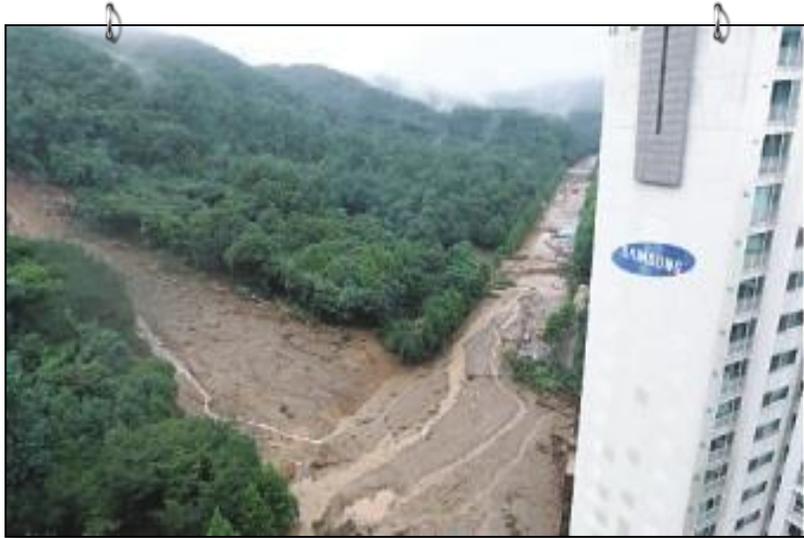
▶ 2011년 중부지방 집중호우

- | 장소 : 수도권 및 강원도 영서지역
- | 발생시기 : 2011.07.26 ~ 2011.07.28

1. 인명피해 69명(사망 57, 실종 12)
2. 총 재산피해 약 3,800억원
3. 서울시 우면산에 산사태가 발생하였습니다.
4. 경원선 철도교량 (소요산~신탄리간 열차 운행 중단) 이 유실되는 사고가 발생하였습니다.
5. 춘천시 소양강댐 부근의 산사태로 펜션이 매몰되어 학생 10명, 인근주민 3명 사망하는 사고가 발생하였습니다.

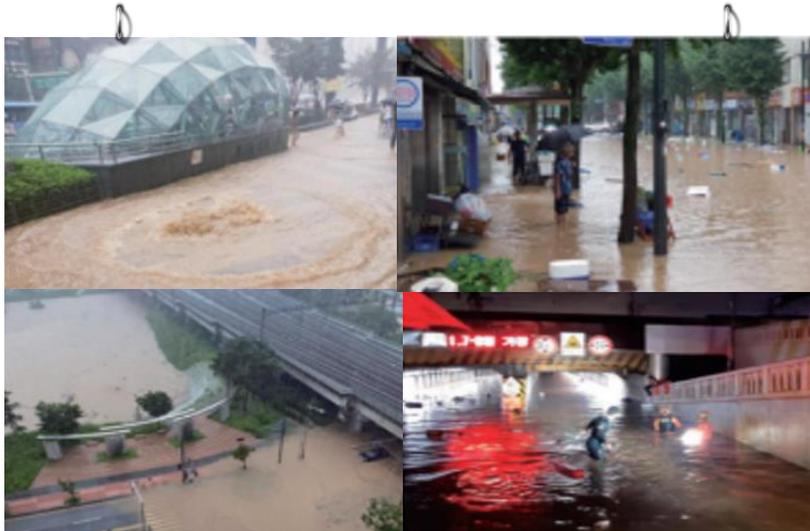
▶ 2020년 전국단위 집중호우

- | 장소 : 전국(부산, 서울, 천안, 아산, 남원 등)
- | 발생시기 : 2020.06.24 ~ 2020.08.16

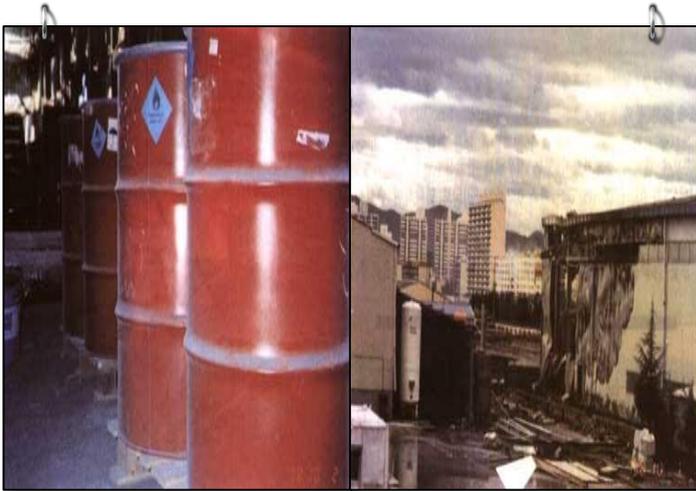
▶ 집중호우에 의한 금수성물질 화재

| 장소 : 금수성물질 취급 공장

- | 태풍과 집중호우의 영향으로 제조 시 필요한 원료인 금수성물질 분말의 저장 드럼에 물이 유입 되면서 화재 발생할 수 있습니다.
- | 금수성물질 저장건물의 벽체 및 천정이 강풍에 의해 체결부가 이탈되면서 폭우가 공장 내로 유입될 수 있습니다.
- | 저지대 위치한 공장은 침수 가능성이 높습니다.

1. 분말은 항상 건조한 상태가 유지되어야 하기 때문에 습기, 공기 및 물 등이 침투하지 못하도록 기밀용기에 보관 합니다.
2. 금수성물질은 예상 침수고 보다 높은 지점에 저장 합니다.
3. 저장소 주위에는 소화약제를 비치 합니다.
4. 저장소는 적절하게 환기 되어야 하며, 내화성 건물이어야 합니다.
5. 물질안전보건자료 비치, 게시 및 안전교육을 실시합니다.

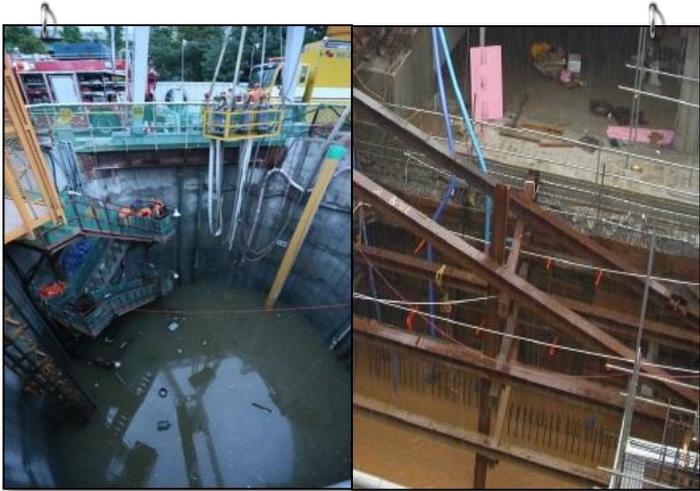
▶ 집중호우에 의한 공사현장 침수사고

| 장소 : 저지대 및 지하공간 공사현장

- | 가물막이 교량/댐 구간, 항만 공사, 하천 유역 주변, 상하수도 공사 현장에서 침수 발생 확률이 높습니다.
- | 공사장 위치가 저지대이거나 지하공간 배수대책 부족, 인접 배수로 상태 불량 등이 주된 원인이 될 수 있습니다.

1. 사전에 구역 내 관로의 현황 및 강우 등의 기상 현황을 파악하고 작업 중지 및 비상 대피기준을 마련하여야 합니다.
2. 작업 구역에 안전 관리자를 배치하여 우수 유입 등에 대한 상시 모니터링을 실시하여 근로자에게 미칠 위험성을 사전에 제거하여야 합니다.
3. 배수펌프(양수기) 및 우수 유입차단 시설물에 대한 안전성 평가를 실시해야 합니다.
