# 사고예방안내문

- 집중호우 및 태풍 -

KB 손해보험

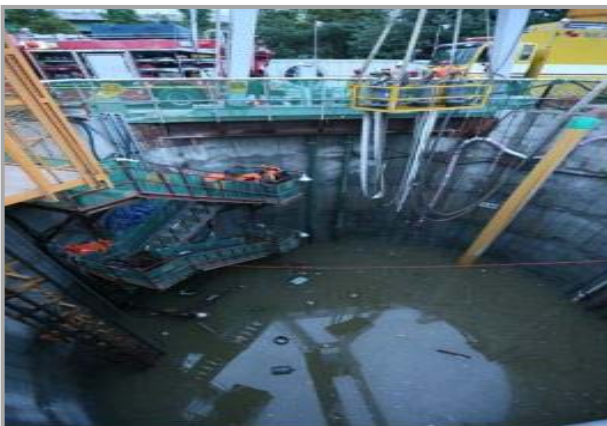
- 건물 지하에 위치한 전기실 및 기계실 등의 침수
- 폭우로 인한 저장된 화학물질의 소실 및 공장 내 유입
- 저지대 및 하천 유역 주변 건설 공사 현장 침수

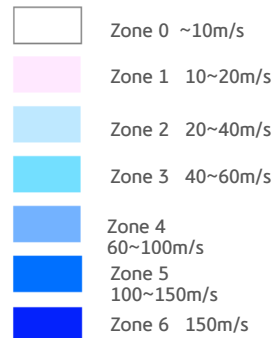
호우위험도(30년 빈도 3시간 강우강도)

국가별 연강우량을 비교, 우리나라는 위험지역으로 분류되어 있으며, **호우위험도**는 Zone 4 - 6 에 분포하고 있습니다. 태풍의 직·간접적인 영향권에 포함되어 있는 서해·남해지역의 경우 Zone 5 - 6의 호우위험도 지역에 해당합니다.

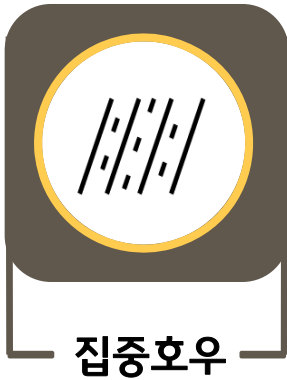
모래주머니를 사전에 준비하여 집중호우 시 침수가 우려 되는 지역에 비치하기 바랍니다. 집중호우 시기에는 건물내부 및 지하주차장으로 침수가능한 경로에 모래 주머니를 쌓아 놓으시기 바랍니다. 중장기적으로는 모래 주머니 대신 차수판 설치를 권장합니다. 지붕 및 창문으로 우수유입 가능한 곳을 점검하고 유입이 안되도록 조치하시기 바랍니다.

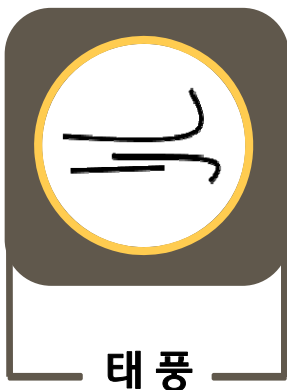
지붕 부착물 및 외벽마감재(샌드위치패널, 철판마감재)의 부착상태를 점검하고, 볼트의 결속상태가 견고하도록 조치합니다. 바람의 세기는 지상에서 올라갈수록 증가하고, 지붕부착물 및 외벽마감재의 피해위험이 높아지므로 부착상태 점검 및 조치는 높은 곳에서부터 수행하시기 바랍니다.
